Dokumentation Sanierung der oberen Wiehltalbahn

Zur Orientierung

Als obere Wiehltalbahn wird hier der Abschnitt Oberwiehl - Waldbröl verstanden.

Diese Dokumentation schildert zunächst knapp die Arbeiten, die auf dem unteren, bereits wieder mit öffentlichen Zügen betriebenen Abschnitt durchgeführt wurden. Danach widmet sie sich ausführlicher der oberen Strecke.

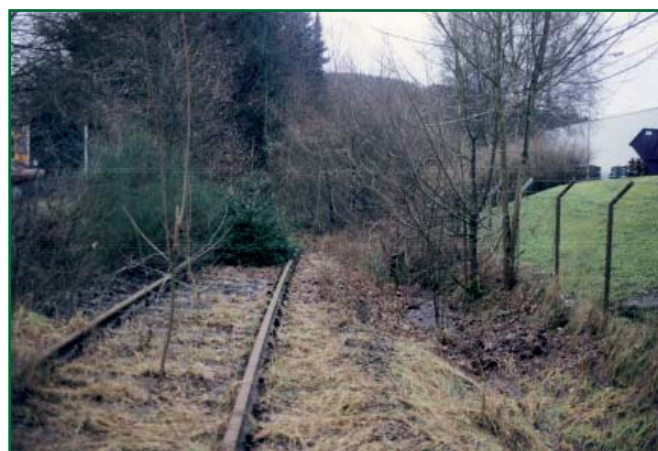
Nach der Betriebseinstellung: Nichts hindert mehr die Vegetation (Brüchermühle, Foto Slg. Natalie Hergert).

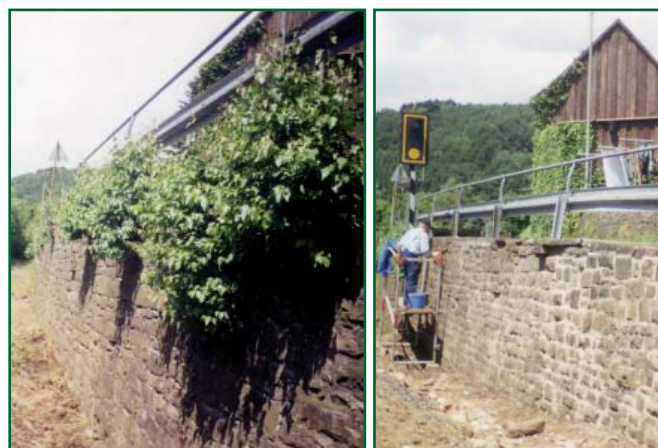
Zersetzend: Bewuchs an einer Stützmauer. Nach der Entfernung wurde die Mauer neu verfugt (Bielstein, 1999, Fotos Slg. Natalie Hergert).

Außerdem wurde auf der Gesamtstrecke Bewuchs aus dem Mauerwerk von Brücken und Stützmauern entfernt - auch dies Arbeit, die bei einer sorgfältigen Pflege durch die Deutsche Bundesbahn gar nicht erst nötig geworden wäre.

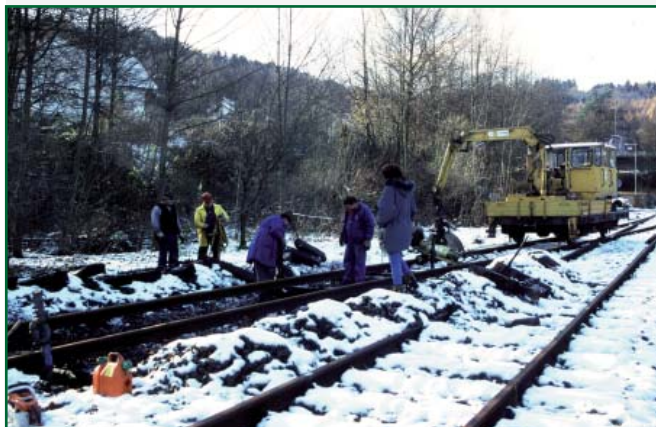
Weichensanierung für die Wiederinbetriebnahme (Wiehl, 20. November 1999, Foto Ulrich Clees).

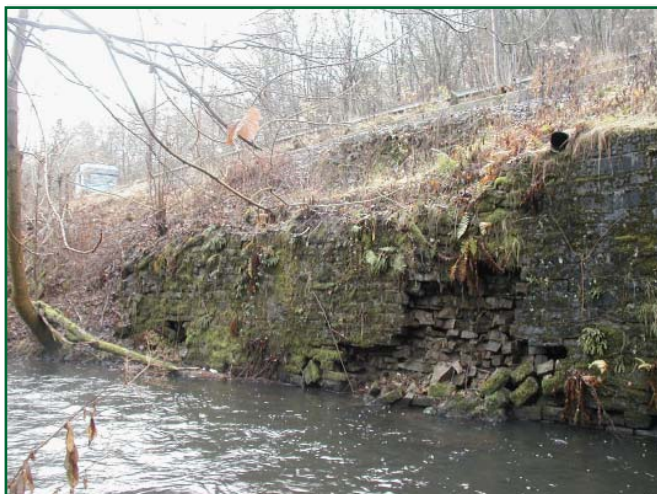
Jahrzentelang vernachlässigte Stützmauer am Wiehler Freizeitpark ... (Wiehl, 24. November 2003, Foto Gerhard Mansel).

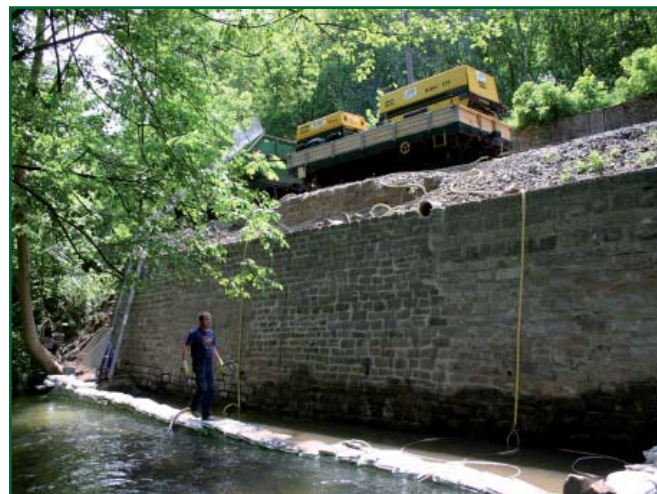
... saniert mit Unterstützung des Denkmalschutzes (1. Juni 2005, Foto Gerhard Mansel).

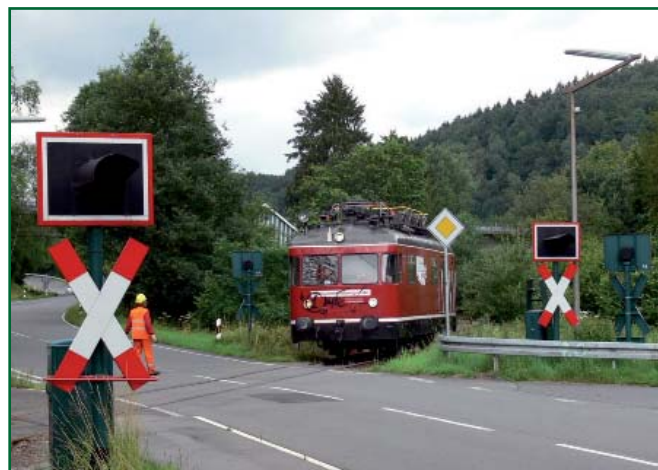
Wie hier in Sengelbusch wurden die Andreaskreuze, Blinklichter samt Blenden und die Antriebe erneuert. Zum Zeitpunkt der Aufnahme fehlten noch die Schrankenbäume (Der Turmtriebwagen ermöglicht durch seine Arbeitsbühne auf dem Dach z.B. Arbeiten an Brücken. 11. Juli 2007, Foto: Pattrick Brelöhr).

Der Zustand bei der Übernahme der Strecke von der DB war unterschiedlich. Bei allen mussten die Blinklichter und Andreaskreuze samt Masten saniert, die Schalttechnik wieder vervollständigt, die Schrankenantriebe wieder in Betrieb genommen und Schrankenbäume montiert werden. In Oberwiehl musste ein Überwachungssignal für den Lokführer wieder aufgestellt werden. Viele dieser Teile fehlten oder waren irreperabel und mussten daher neu angeschafft werden.

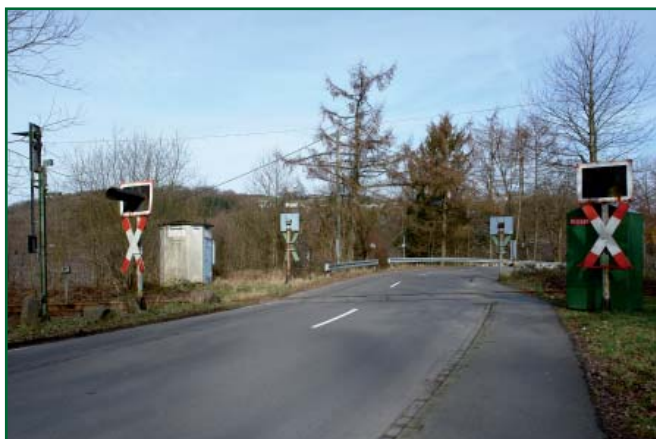
Der Bahnübergang in Brüchermühle: Andreaskreuze und Blinklicht-Blenden bedürfen der Aufarbeitung (17. Februar 2007, Foto: Ulrich Kissmann).

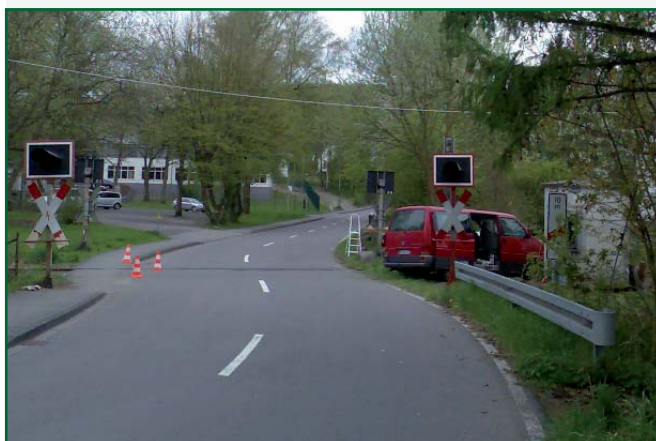
Sanierung der Anlagen (Frühjahr 2008, Foto: Wolf-Peter Rosenthal).

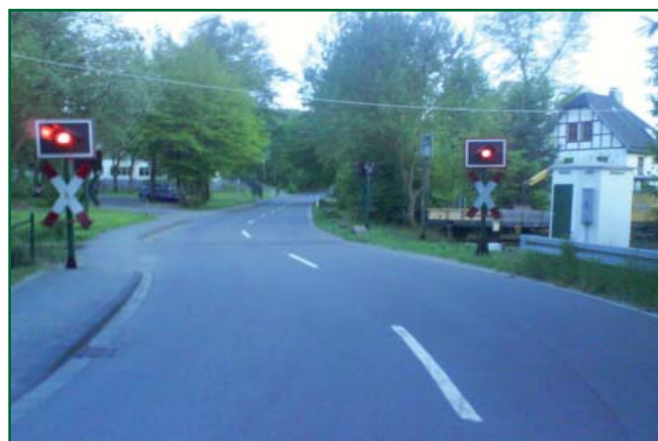
Die Anlage ist wieder funktionstüchtig (9. Mai 2008, Foto: Jennifer Ruhbaum).

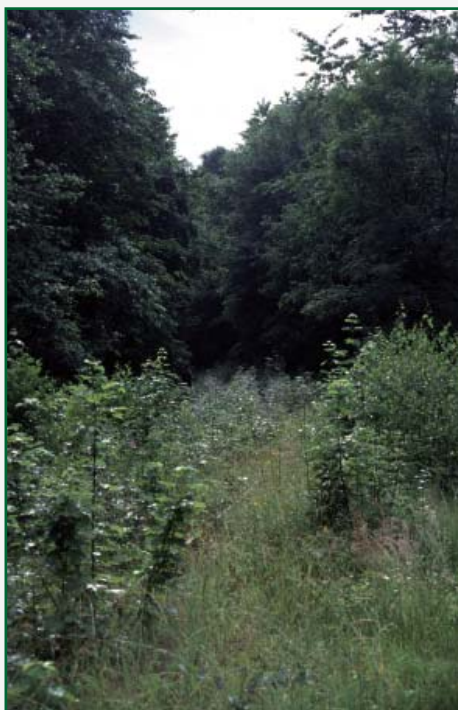
Die Situation im Frühjahr 2001 (Foto Ulrich Clees).

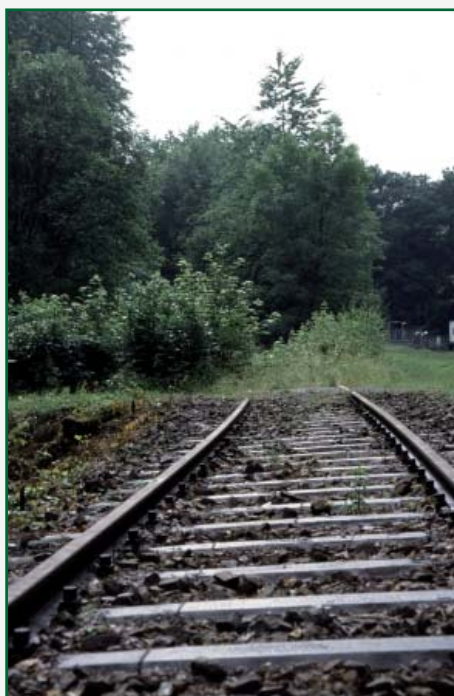
Bis Juni 2001 war der Bewuchs von Waldbröl aus bis zum Bahnübergang am Biebersteiner Stausee samt Wurzelwerk händisch entfernt (Foto 30. Juni 2001: Ulrich Clees).

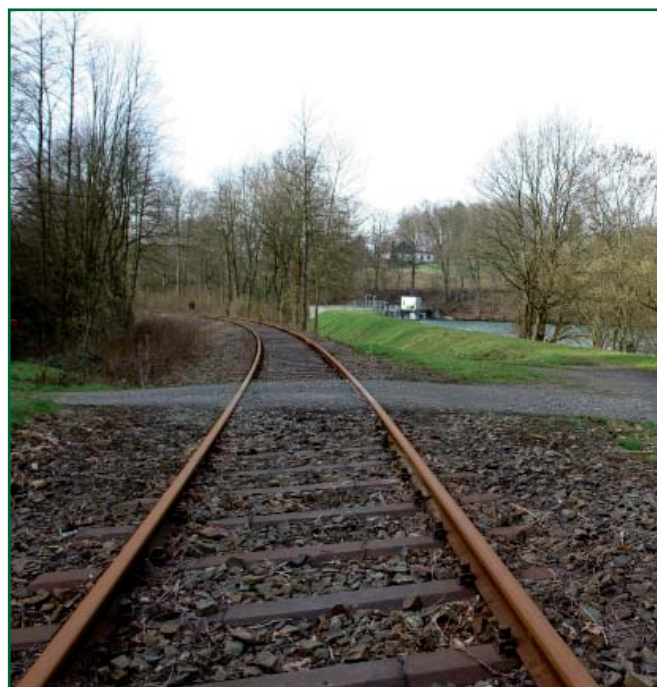
Die komplett freigelegte Strecke am 17. Februar 2007 (Foto Ulrich Kissmann).

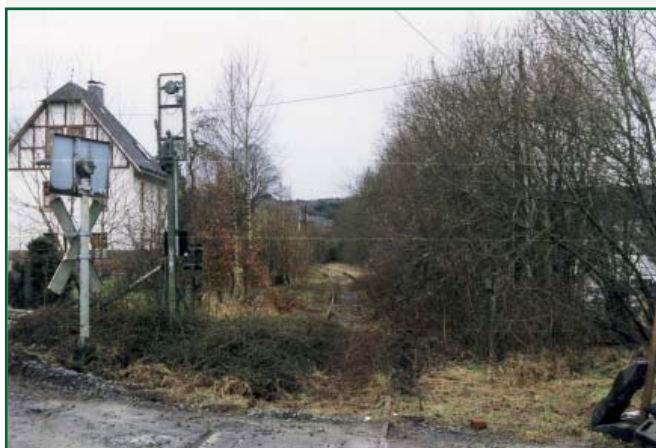
Vor dem Beginn der Arbeiten (Februar 2001, Foto Sammlung Natalie Hergert).

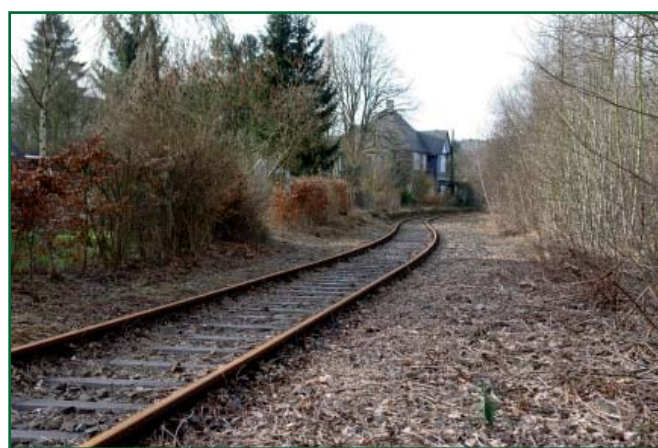
Die komplett freigelegte und wieder befahrbare Strecke am 17. Februar 2007 (Foto Ulrich Kissmann).

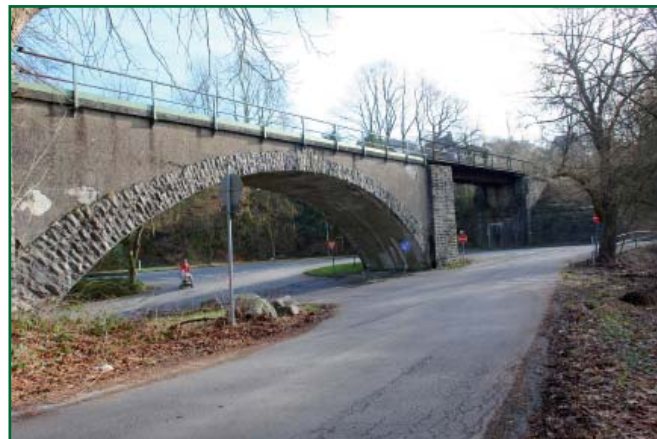
Die zweiteilige Denklinger Brücke (17. Februar 2007, Foto: Ulrich Kissmann).

An der Brücke über die B256 in Denklingen wurden folgende Arbeiten ausgeführt:

- Befreiung von Bewuchs
- Lose Steine wurden neu aufgemauert und verfugt
- Die Krone wurde neu vergossen und isoliert.

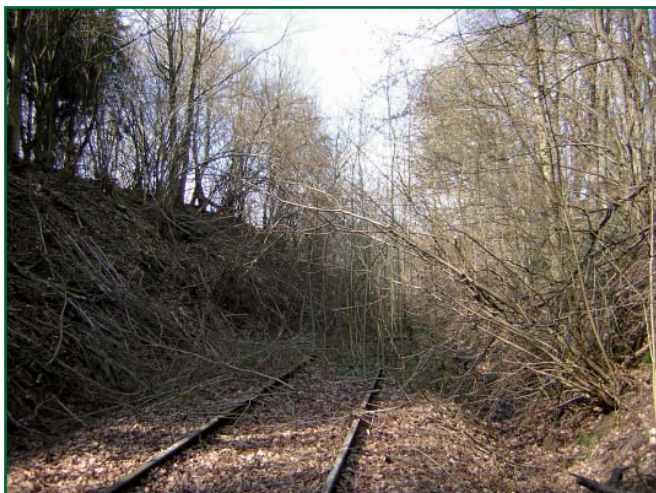
Der Einschnitt bei Denklingen war mit Bäumen zugefallen und zugewachsen (Vorher-Fotos: 23. März 2005, Christoph Timper).

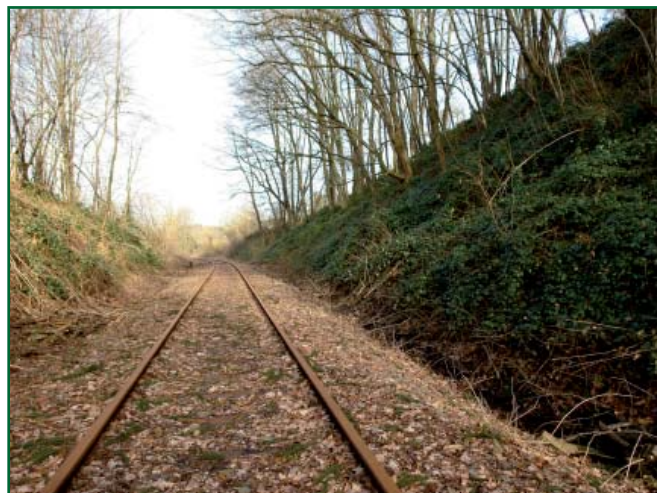
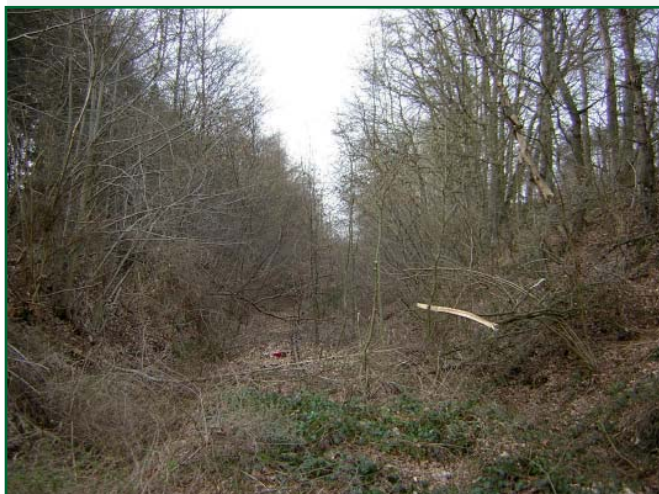
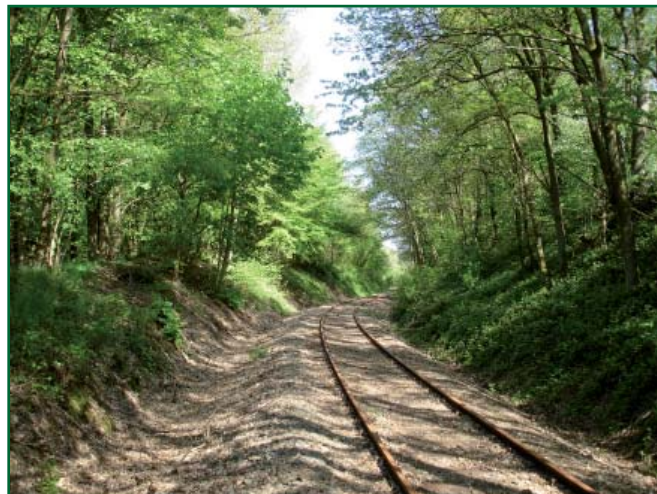
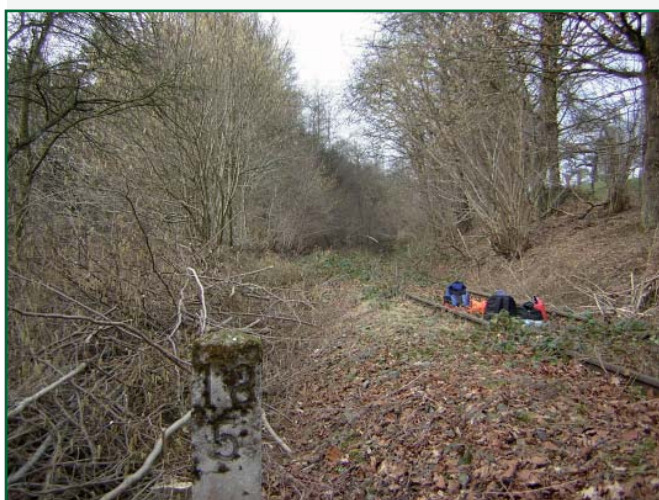
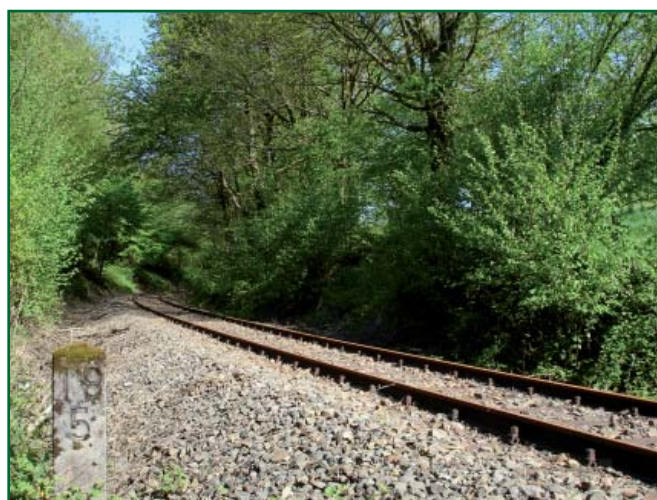
Wieder befahrbar (oben: 17. Februar 2007, Foto Ulrich Kissmann, unten: 10. Mai 2008, Fotos Ulrich Clees).

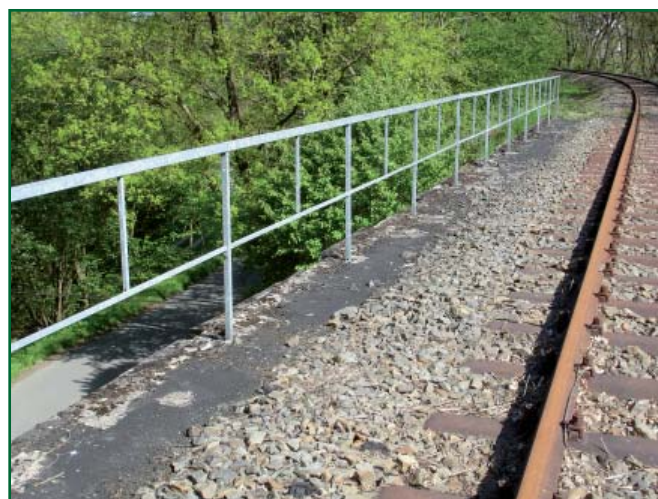
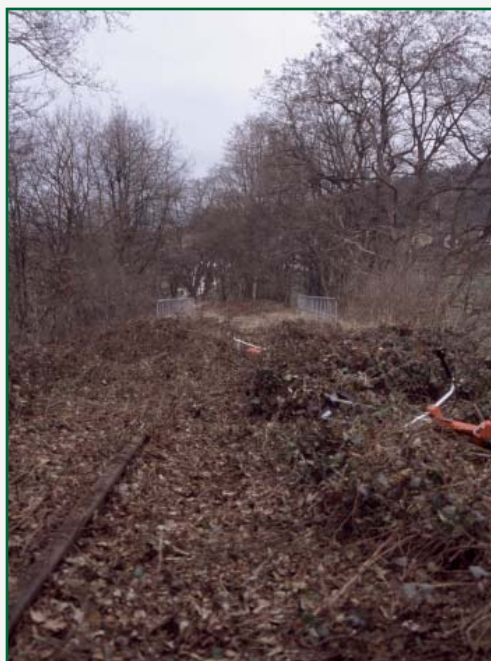
Die Brücke bei Schneppenberg erhielt beidseitig ein neues Geländer (unten: 19. März 2005, rechte Spalte 10. Mai 2008, Fotos: Ulrich Clees).

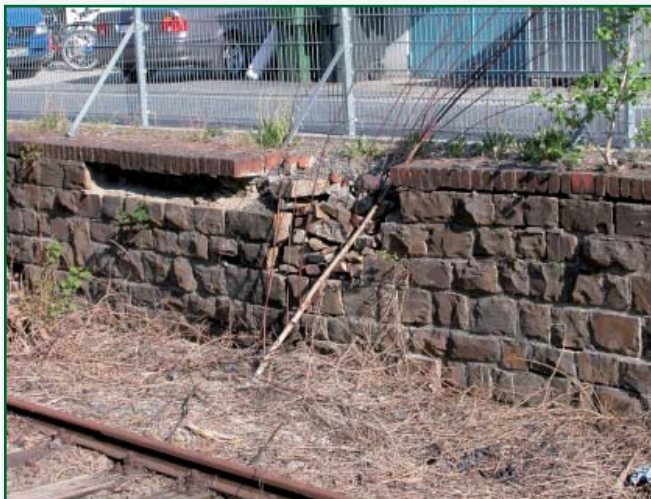
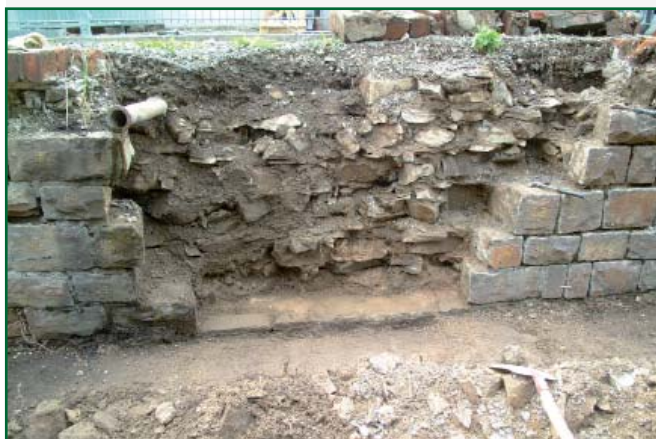
Zustand vor der Sanierung (Fotos Christof Weschenbach, Klaus Schade)

Eine lange Stützmauer, auf der einst das Gleis Viehwagenwaschanlage lag, wurde denkmalgerecht saniert.

- Mauerbewuchs entfernen
- Lose Steine abtragen und Mauersteine neu aufeinander setzen
- Fugen leer kratzen, reinigen und neu verfüllen
- Kopfbandlage aus Ziegelsteinen erneuern bzw. reparieren

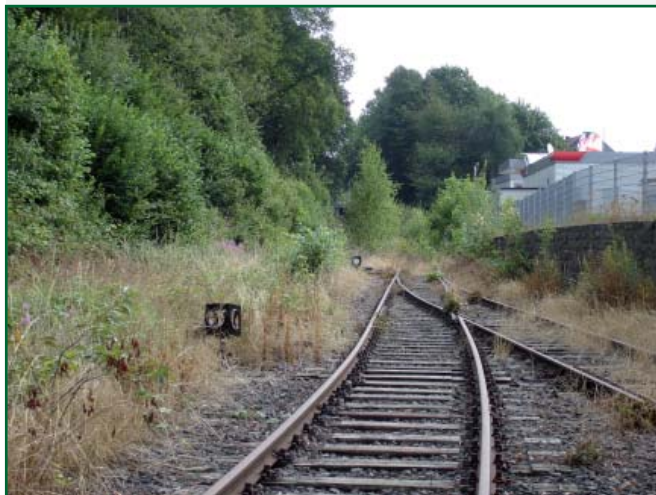
Bahnhofseinfahrt Waldbröl vorher ... (31. Juli 2005, Foto Ulrich Clees)

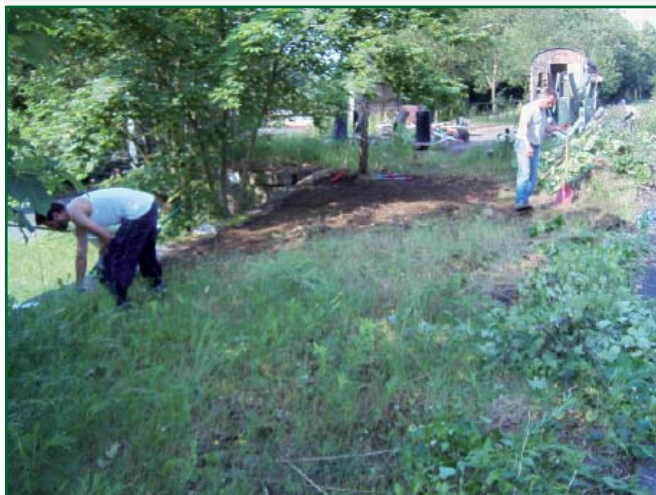
Sanierung der Laderampe (Juni 2007, Fotos Klaus Schade)

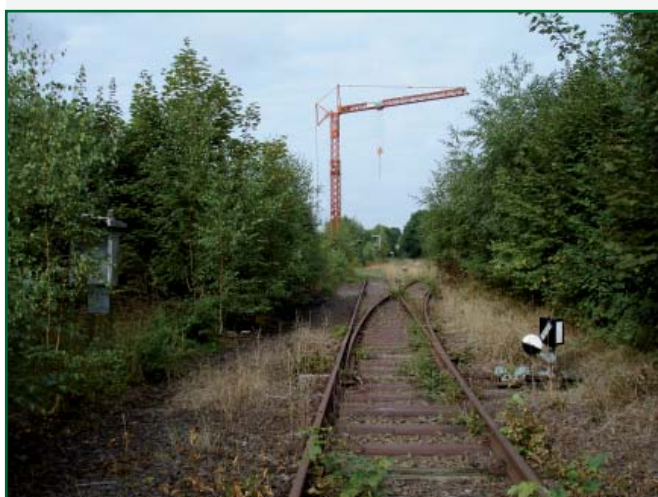
Zwischen dem oberen und diesem Foto fehlt ein Zwischenschritt, denn hier wurde bereits wieder eine Schneise ins Grün geschlagen. Deutlich wird auch: Alleine den Zustand zu DB-Zeiten wiederherzustellen, reicht bei Weitem nicht aus (31. Juli 2005, Foto Ulrich Clees).

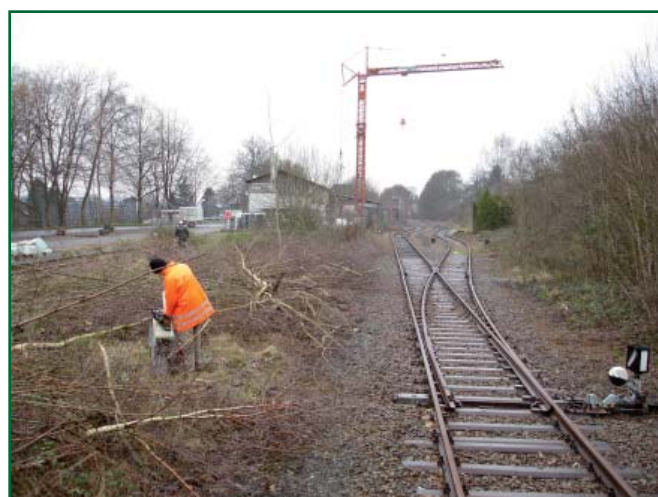
Grundlegender Freischnitt (30. Dezember 2006, Foto Ulrich Clees).

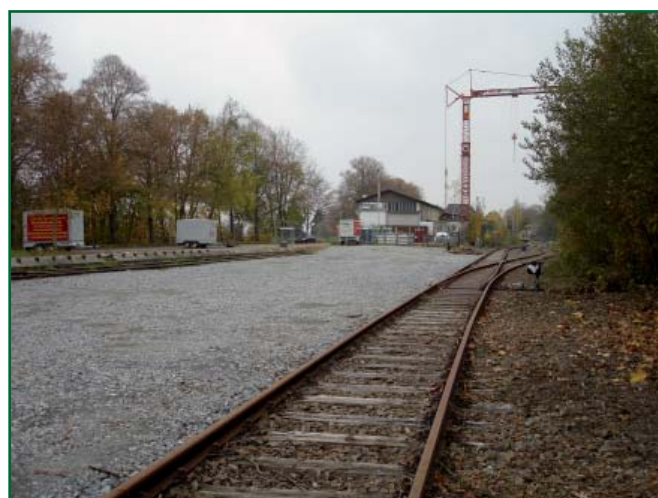
Die Fläche im Bereich der Ladegleise ist wieder nutzbar (28. November 2007, Foto Ulrich Clees).
